# LPT/LPI 2200

## 傳動系統改善工程簡報

葳明科技有限公司

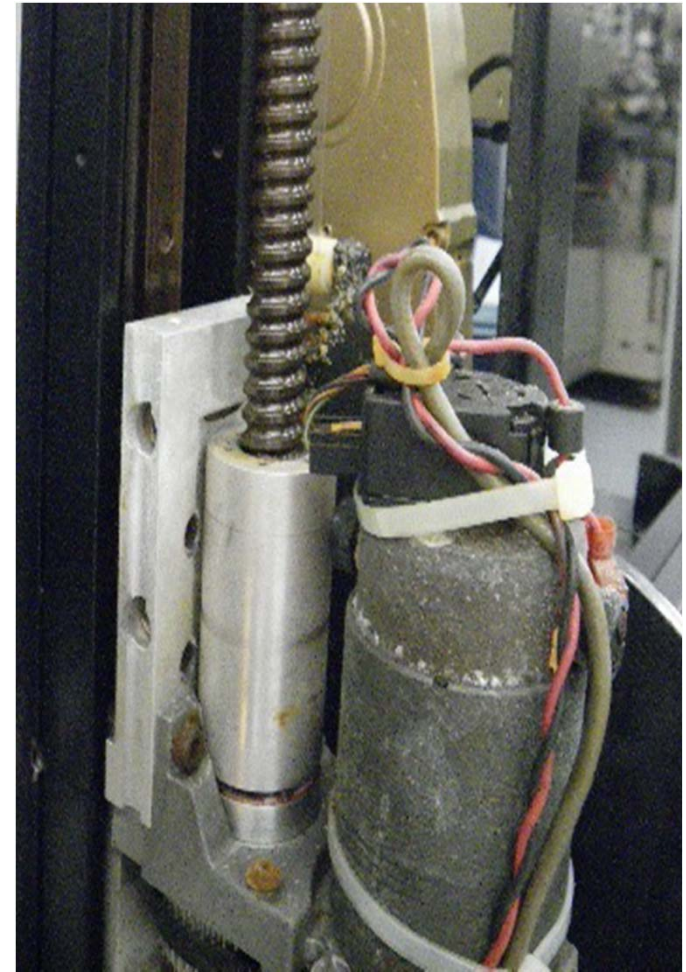
於2008年初 TSMC 8 廠 STI 機台  
測試 至今螺桿沒有磨損及腐蝕現象  
直接對降低 particle 貢獻有明顯的影響。

STI 機台 SMIF螺桿易磨損及腐蝕而產生 particle,

新型專利滾珠螺桿可降低磨擦力及聲音。上、下行程可自動清除附著螺桿上 particle 減少零件消耗, 穩定保持生產流暢。

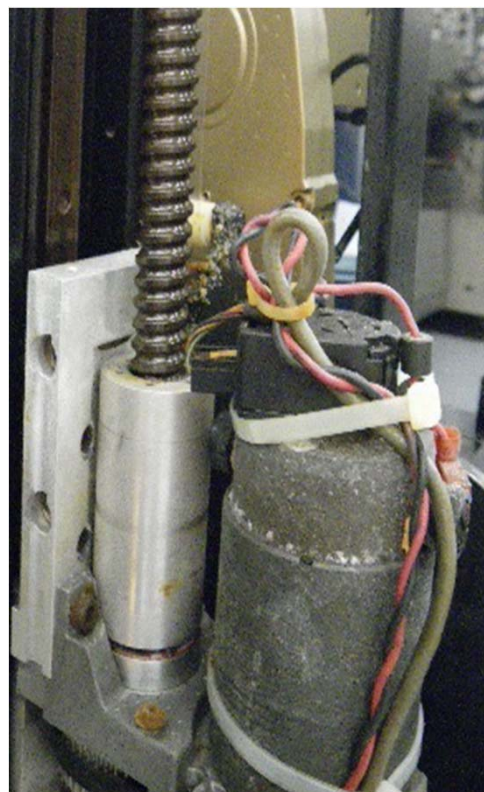
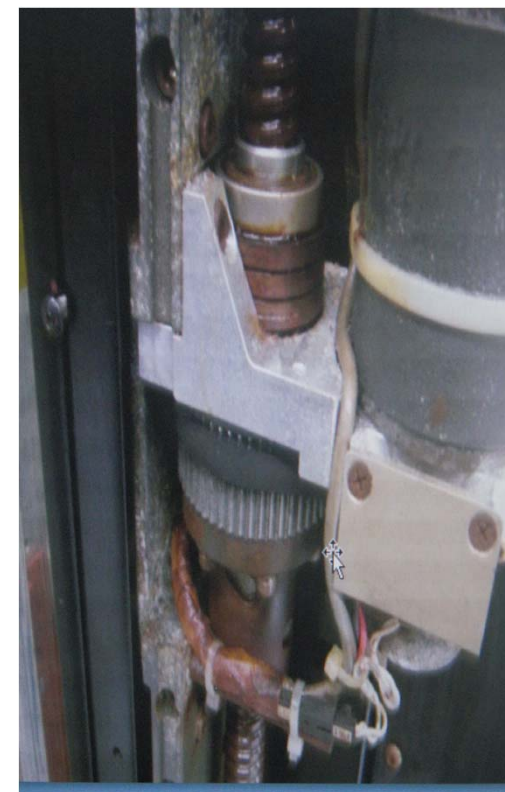
業界安裝螺桿

新型專利螺桿
